Fotodokumentation KG mit der Problemstellung fehlender Anker der Wandöffnungen

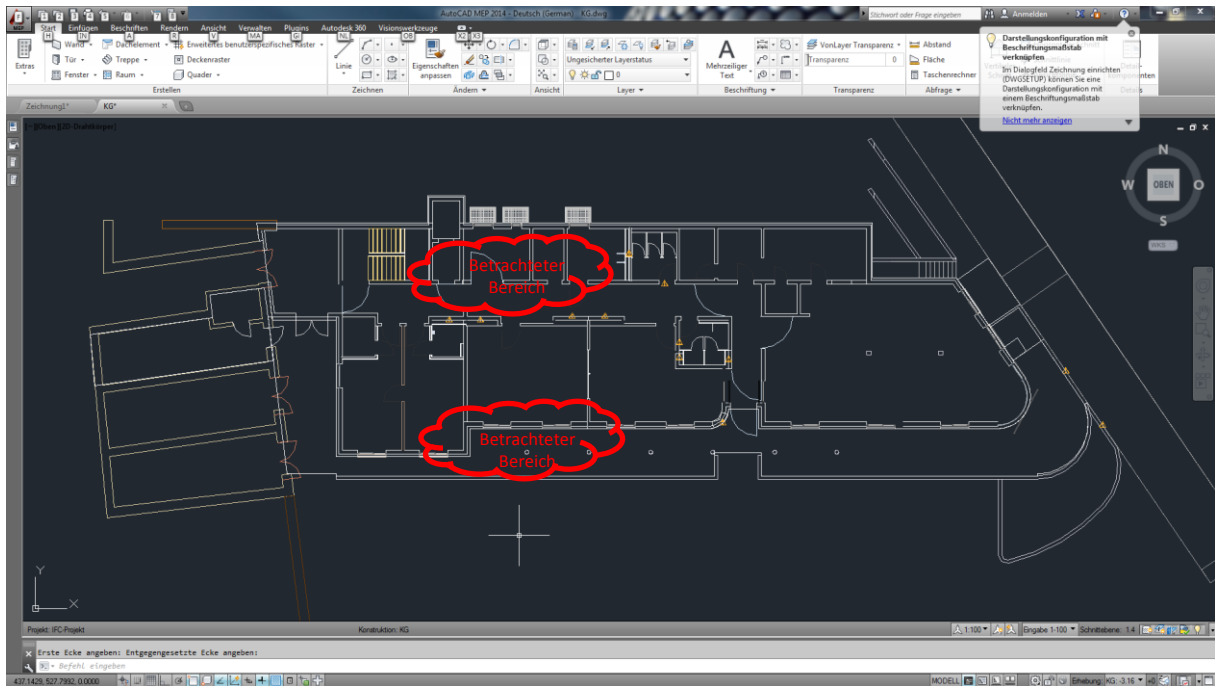
Gesamtdarstellung KG

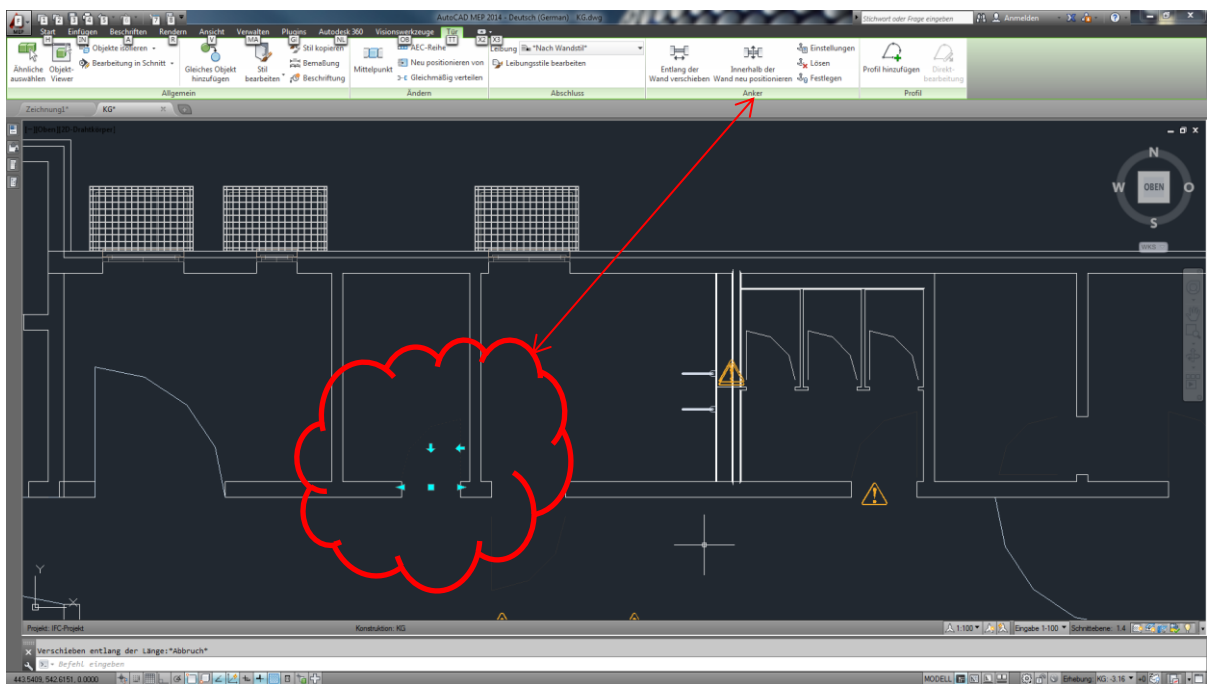
Von IFC übergebene Tür mit gesetztem Anker

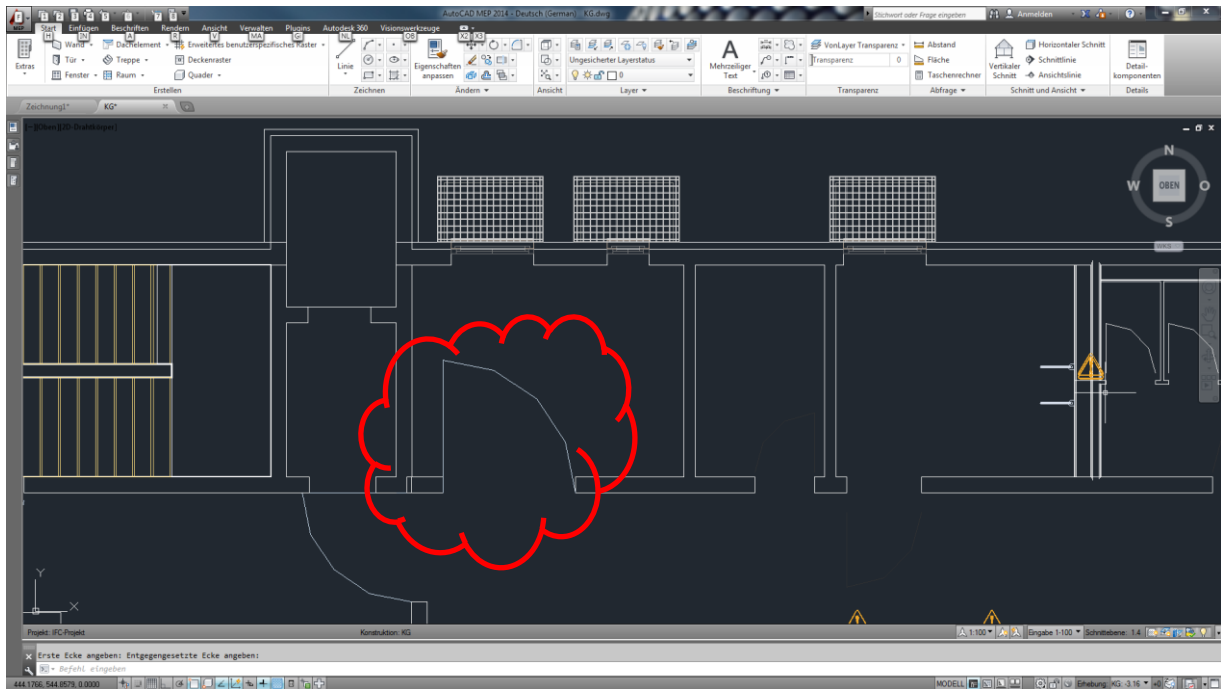
Darstellung eines fehlenden Ankers im Türbereich

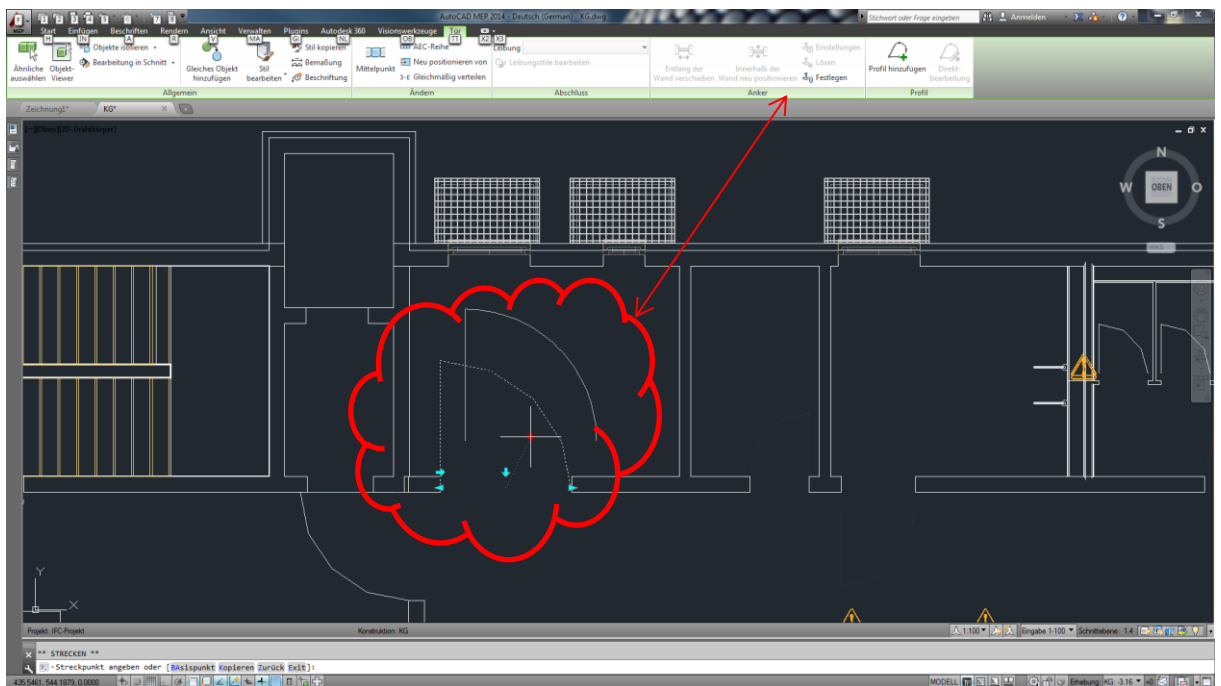
Darstellung eines fehlenden Ankers im Türbereich, aus der Wand heraus verschiebbar

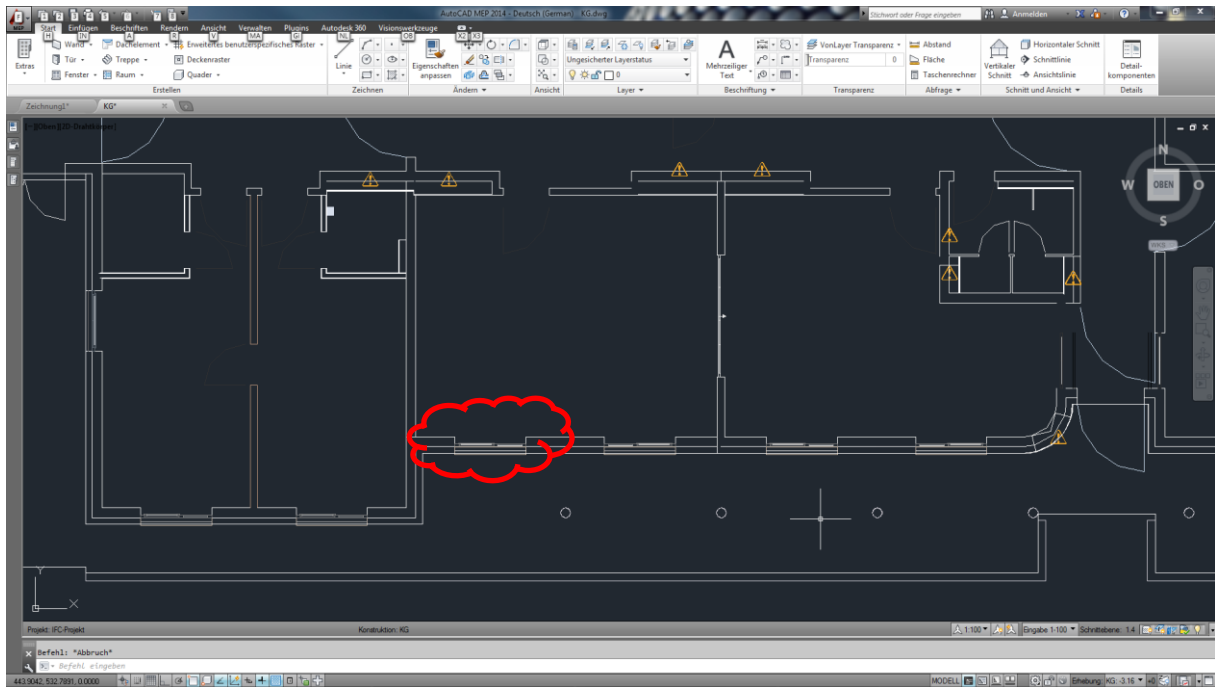
Darstellung eines fehlenden Ankers im Fensterbereich

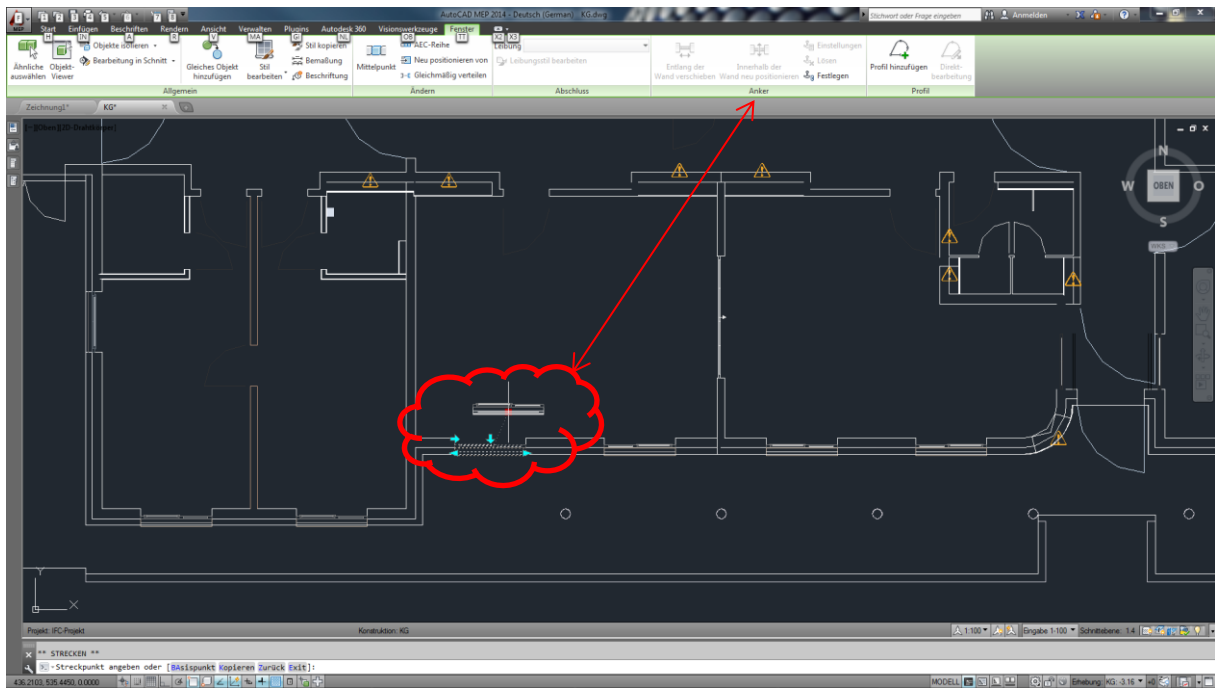
Darstellung eines fehlenden Ankers im Fensterbereich, aus der Wand heraus verschiebbar
